INFORME DE VISITA DE CAMPO

AÑO 2023

**Cód. SNIP N° 154 “Mejoramiento Corredor de Exportación en Itapúa y Alto Paraná”
MINISTERIO DE OBRAS PÚBLICAS Y COMUNICACIONES**

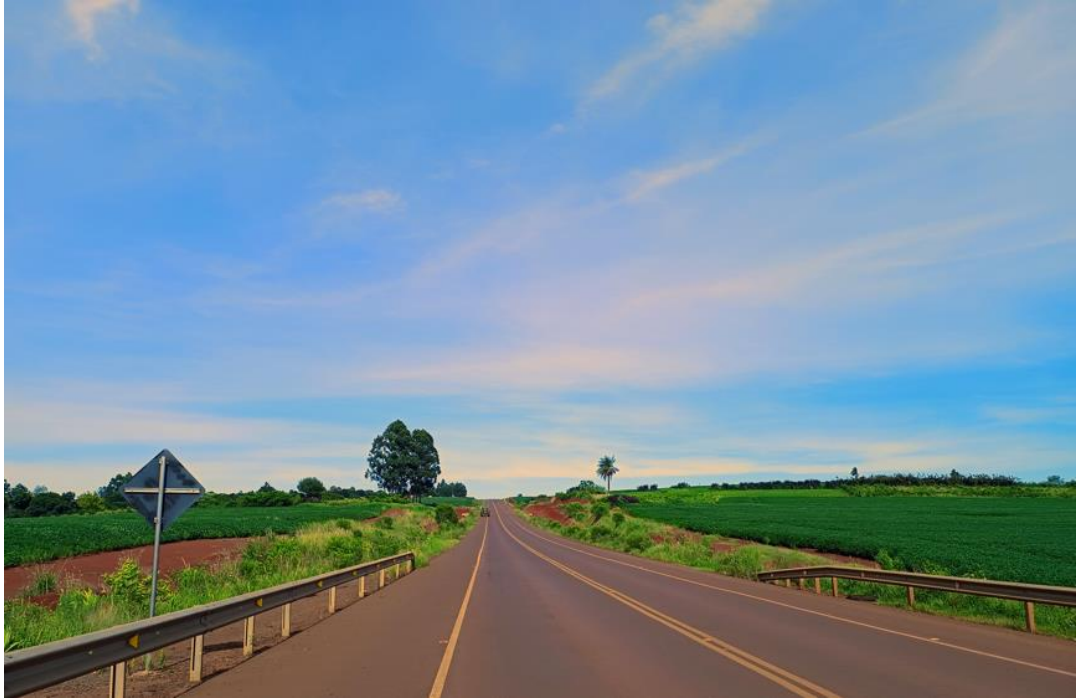
Fotografía N° 1: Estado de la Ruta del Tramo 1

El tramo se extiende desde el distrito de Natalio y concluye antes de la entrada a la zona urbana de la Colonia 7 de Agosto (Imagen N° 1). Tiene una longitud de 50 km.; la intervención del tramo se realiza sobre la Ruta PY N° 7 e incluye travesía urbana a la ciudad de Yatyty y construcción y mejoramiento de puentes. Las obras del tramo 1 han culminado y se encuentra en proceso de recepción definitiva (Fotografía N° 1).

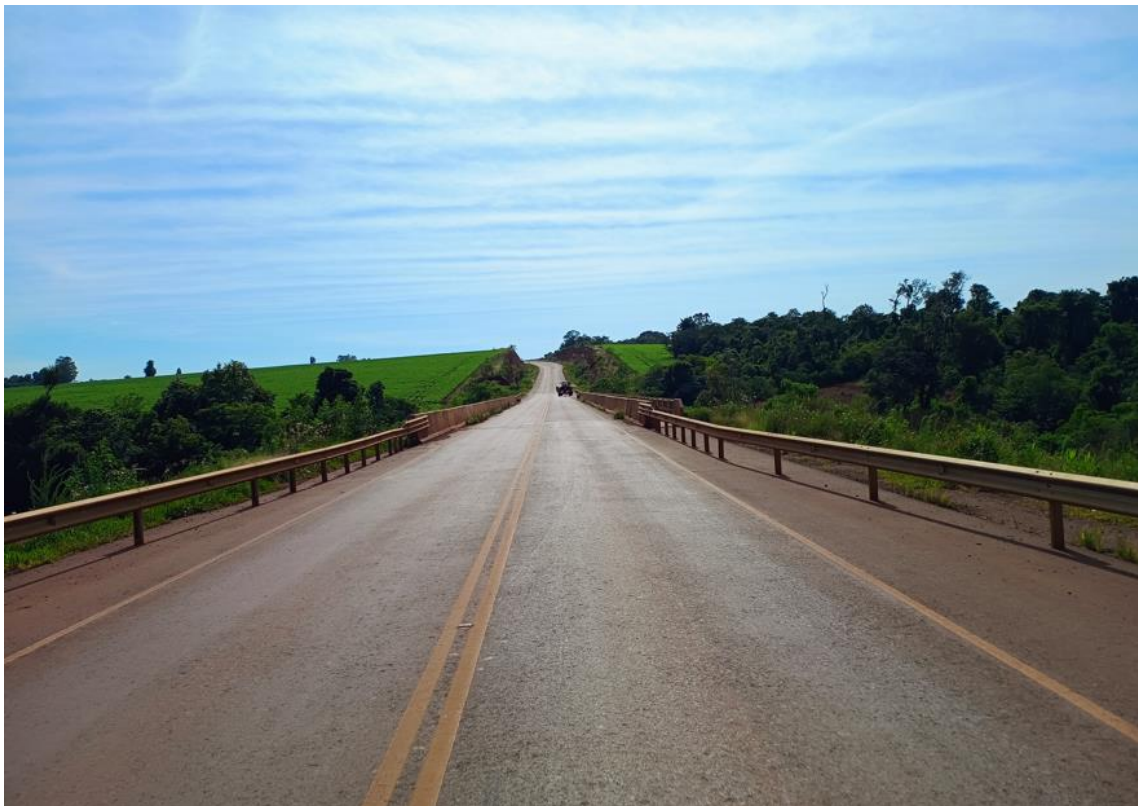
Fotografía N° 5: Puente sobre el Río Tembey

Por último, se verificó la construcción de un nuevo puente de hormigón armado sobre el río Tembey (Fotografía N° 5) de 69 ml y la ampliación, refuerzo y reparación de dos puentes de 48 ml de longitud de los arroyos Guarapay e Yhaca Guazu.

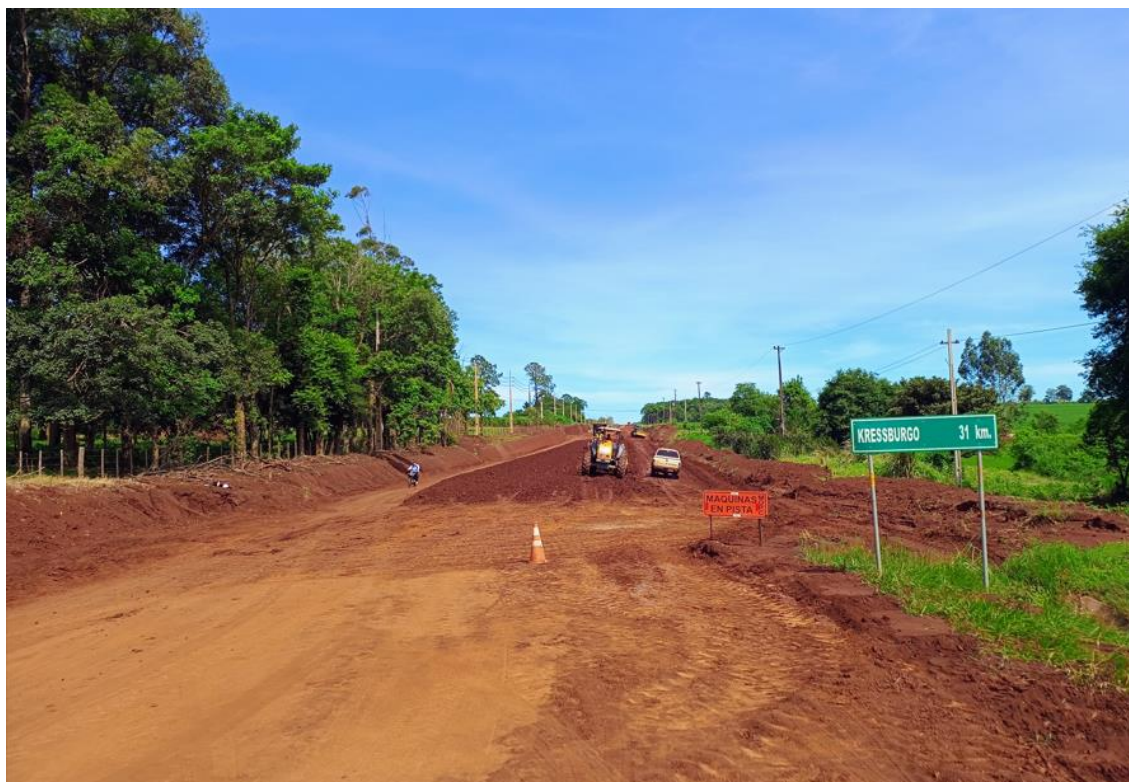
Fotografía N° 1: Movimiento de suelo en la zona de Kimex

En el recorrido se ha observado el camino de tierra, en proceso de movimiento de suelo y terraplenado. El inconveniente más complejo que afecta a la obra es la liberación de la franja de dominio de algunas zonas sujetas a expropiación y que hasta ahora no se ha podido llegar a un acuerdo en las negociaciones con los afectados que se oponen. También ha incidido en la ejecución la cantidad de lluvias caídas en los últimos dos meses

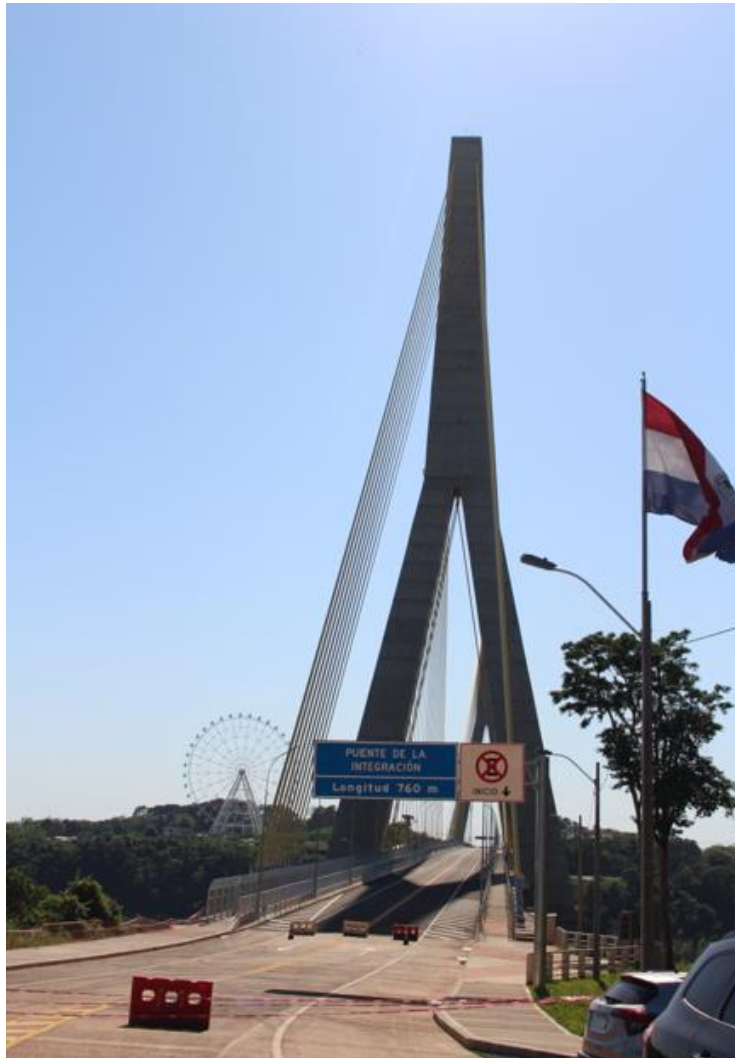
Fotografía N° 1: Acceso al 2do. Puente construido con pavimento rígido.

Se ha verificado la finalización de la **Infraestructura vial** al igual que la construcción de los accesos a los dos centros migratorios y el acceso principal al puente realizado con pavimento rígido, concreto asfáltico, acorde al tipo de tráfico que soportará estimando una vida útil más duradera. (Fotografías N° 1 y 2).

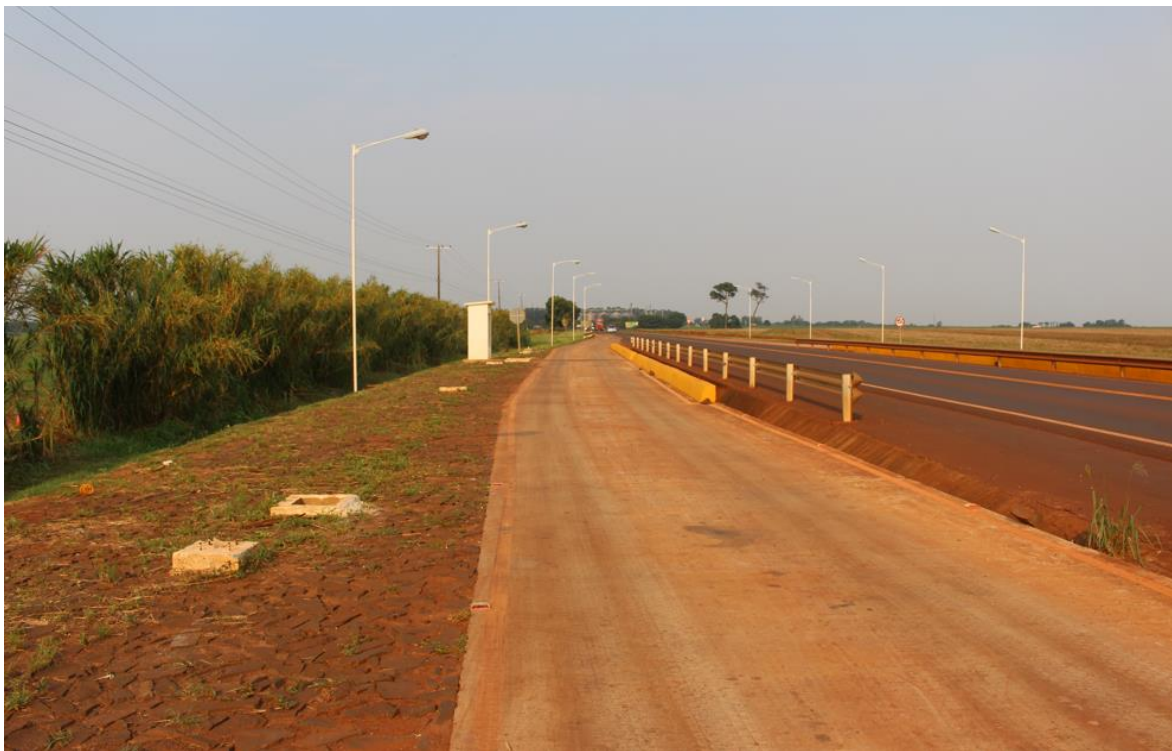
Fotografía N° 5: Estación de Pesaje

fisuras; y las señalizaciones en excelente estado (Fotografías N° 3 y 4). También se ha verificado la instalación de una estación de pesaje para camiones de gran porte, el cual se halla operando (Fotografía N° 5). Actualmente, la obra está en proceso de recepción provisoria.

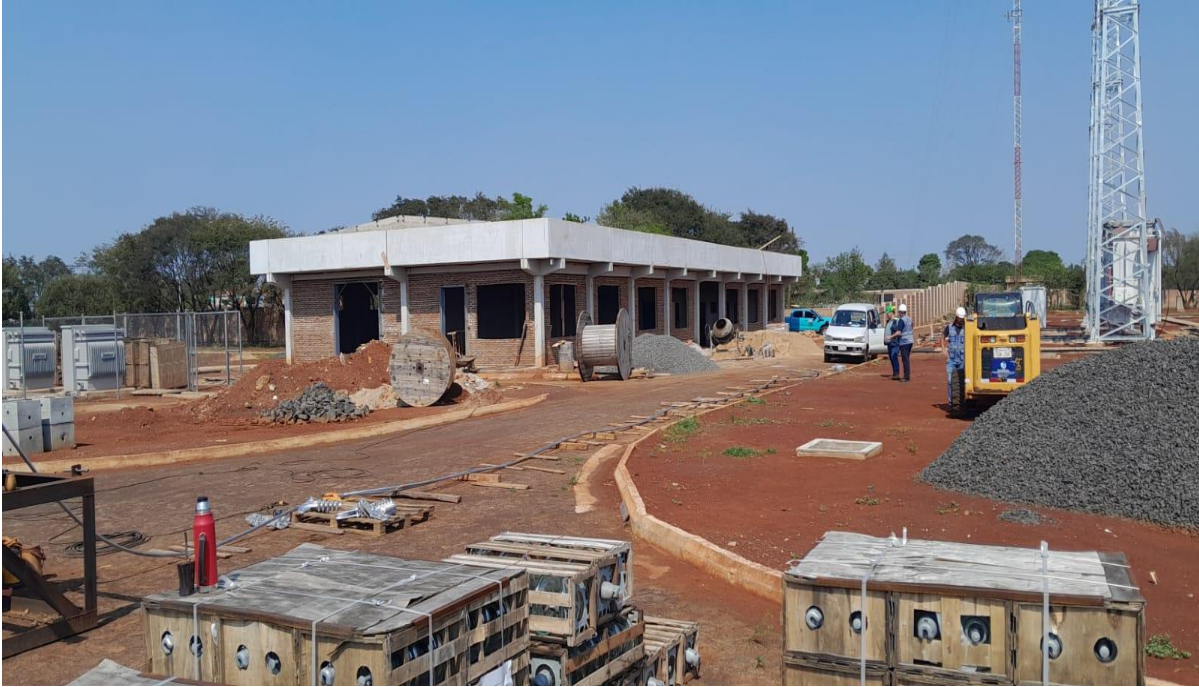
Fotografía N° 2: Casa de Control en construcción

Se pudo observar la construcción de la casa de control, la cual se encuentra al nivel de terminación, quedan pendientes algunos trabajos de mampostería y del techado y la posterior instalación de la pantalla electrostática (sobre el techo). Los paneles de control, serán instalados igualmente en los próximos días. Se han recepcionado los equipos de comunicación y el circuito cerrado de monitoreo.
